**Fastighetsuppgifter**

Koloristen 5

Madame Jeannes väg 8

**Besiktningsuppgifter**

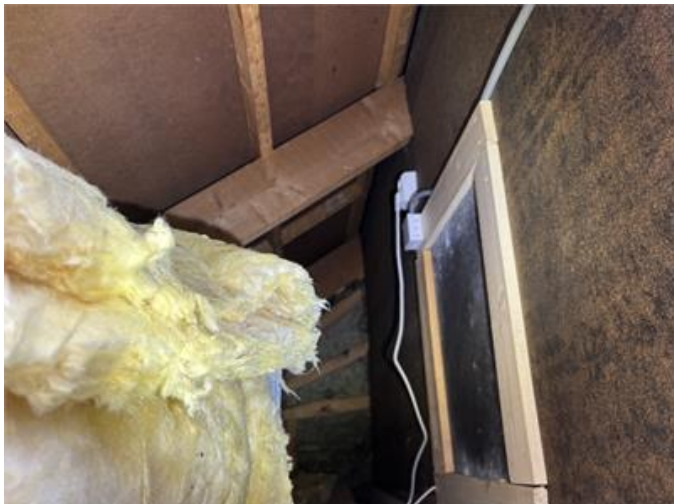
Sidovind

| Besiktningsresultat | | | | | |
|---|---|---|---|---|---|
| Sidovindar | | | | X | Delar av sidovindar är ej besiktningsman pga tillträdesväg saknas. |
