**Fastighetsuppgifter**

Idegranen 2

Solrosvägen 4

**Besiktningsuppgifter**

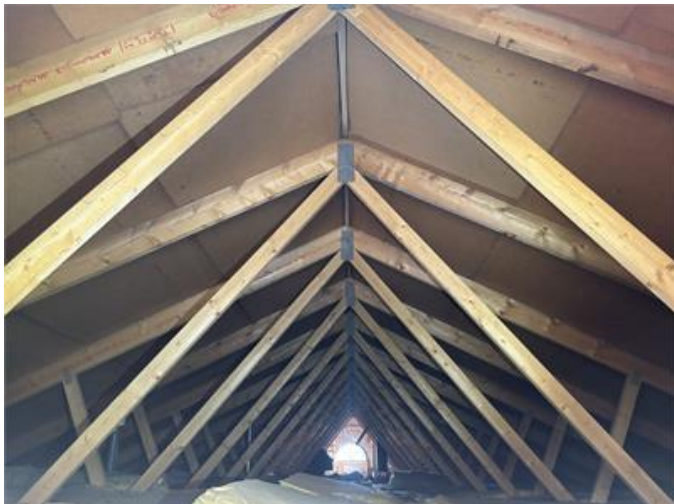
| Besiktningsresultat | | | | | |
|---|---|---|---|---|---|
| Nockvind | | X | | | Vinden är besiktigad från lucka pga landgång saknas. |
