**Fastighetsuppgifter**

Bofinken 3

Norra Skolgatan 18

**Besiktningsuppgifter**

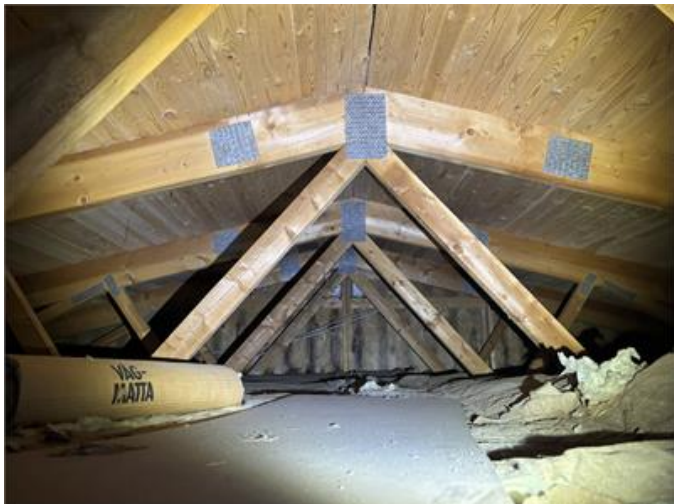
| Besiktningsresultat | | | | | |
|---|---|---|---|---|---|
| Nockvind | | X | | | Mikrobiell påväxt förekommer i begränsad omfattning, vilket bör kontrolleras regelbundet så att skadorna inte förvärras. |
| | | X | | | Fuktfläckar förekommer på underlagstak, vilket bör kontrolleras regelbundet för att fastställa om åtgärdsbehov föreligger. |

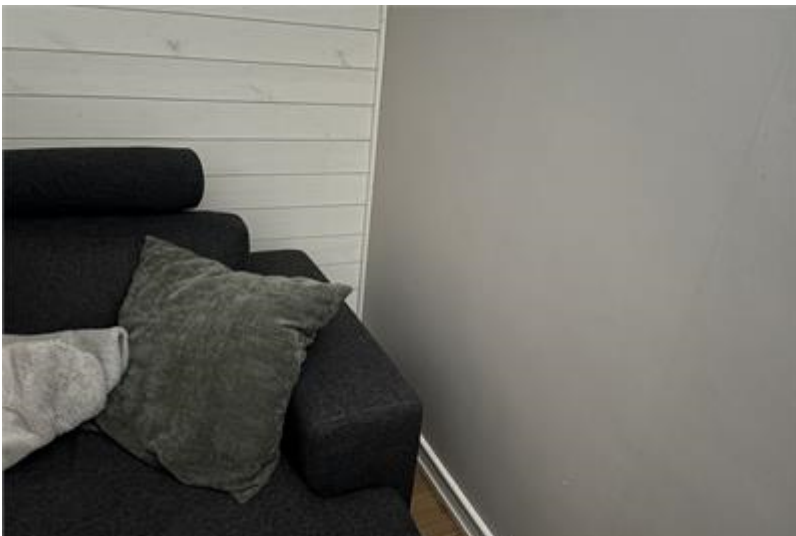
| Byggnadsdel | Utreglad vägg i gillestuga |

Det förekommer utreglade väggar innanför motfyllda ytterväggar, vilket betecknas som en riskkonstruktion med avseende på fukt- och mikrobiella skador. För att säkert fastställa väggkonstruktionernas kondition och utförande krävs alltid en fortsatt teknisk undersökning. Se även info på protokollets näst sista sida Pos. 7.

Fuktkvoten uppmättes till 9% FK och den relativa fuktigheten uppmättes till 45% RF vid en temperatur på 15°C.

Det kritiska gränsvärdet för mikrobiell tillväxt brukar anges till ca 17% fuktkvot (FK) eller ca 70-75% i relativ luftfuktighet (RF).

Notera att stickprovsmässig undersökning är utförd samt att mätvärden normalt sett kan variera över årstiderna. För att säkert fastställa konstruktionens kondition och fuktstatus måste en mer omfattande undersökning utföras. Mätvärdet är under gränsvärdet för mikrobiell påväxt.
