Saxofonen 2

Gärdesgatan 37

| Uppdragsnummer | S16277 |
| Besiktningsdatum | 2025-06-10 |

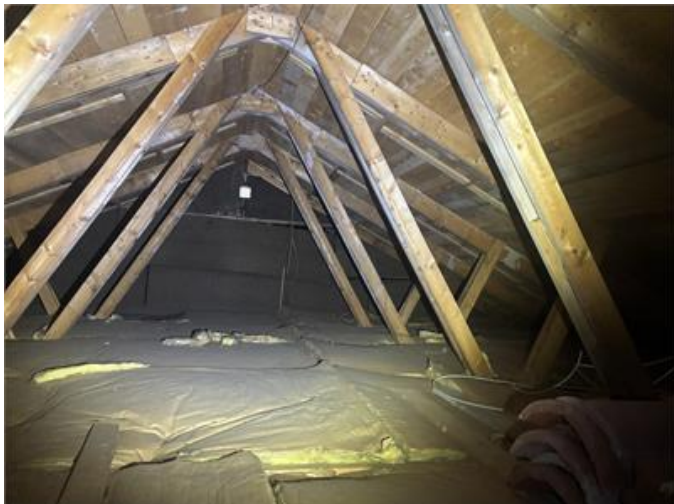
Nockvind

| Besiktningsresultat | | | | | |
|---|---|---|---|---|---|
| <b>Nockvind</b> | | X | | | Fuktfläckar förekommer på underlagstak, vilket bör kontrolleras regelbundet för att fastställa om åtgärdsbehov föreligger. |
| | | X | | | Mikrobiell påväxt förekommer i begränsad omfattning, vilket bör kontrolleras regelbundet så att skadorna inte förvärras. |
