**Fastighetsuppgifter**

Södra backa 1:57

Mårdvägen 1

Byggnadsbeskrivning  
1-planshus med krypgrund

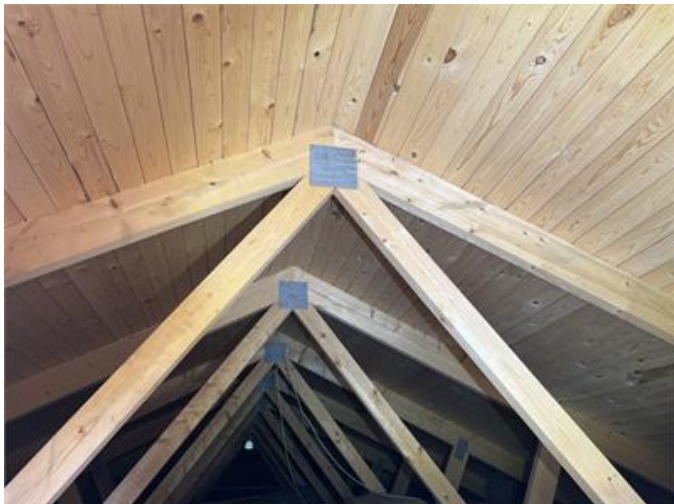
| Besiktningsresultat | | | | | |
|---|---|---|---|---|---|
| Nockvind | | X | | | Vinden besiktigades från lucka pga landgång saknas. |

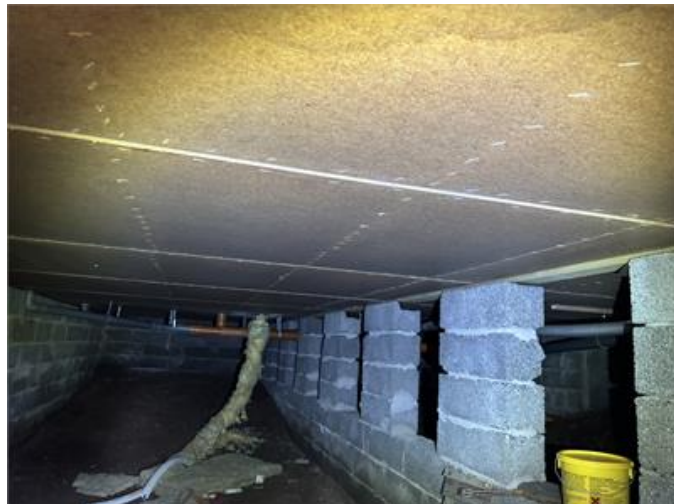
| Besiktningsresultat | | | | | |
|---|---|---|---|---|---|
| Grund | | X | | | Krypgrund förekommer, se kommentar. |
| | | X | | | Mikrobiell påväxt förekommer på blindbottens undersida, se kommentar/riskanalys. |
| | | X | | | Tryckimpregnerat virke förekommer i golvbjälklaget, tryckimpregnering kan i vissa fall medföra kraftiga egenemissioner och vara svårsanerat. |

En kryppgrund är en riskkonstruktion med avseende på fukt- och mikrobiella skador. Mikrobiell påväxt har noterats och en fortsatt teknisk undersökning rekommenderas därför, se även info på protokollets sista sida Pos. 10.
