**Fastighetsuppgifter**

Smeden 6

Bruksgatan 5

| Uppdragsnummer | S16385 |

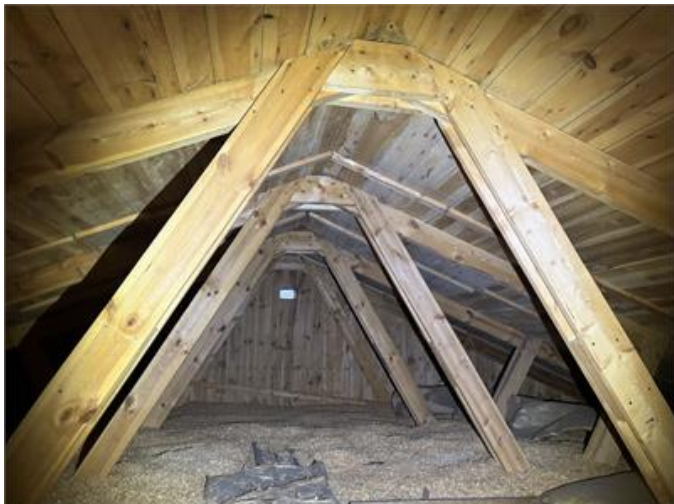
| Besiktningsresultat | | | | | |
|---|---|---|---|---|---|
| Nockvind | | X | | | Fuktfläckar förekommer på underlagstak, vilket bör kontrolleras regelbundet för att fastställa om åtgärdsbehov föreligger. |
| | | X | | | Mikrobiell påväxt förekommer i begränsad omfattning, vilket bör kontrolleras regelbundet så att skadorna inte förvärras. |
