**Fastighetsuppgifter**

Fastighetsbeteckning  
Älvudden östra 17  
Adress  
Älvuddsgatan 30  
67334 Åmotfors

| Uppdragsnummer | SM25100 |
| Besiktningsdatum | 2025-03-27 |

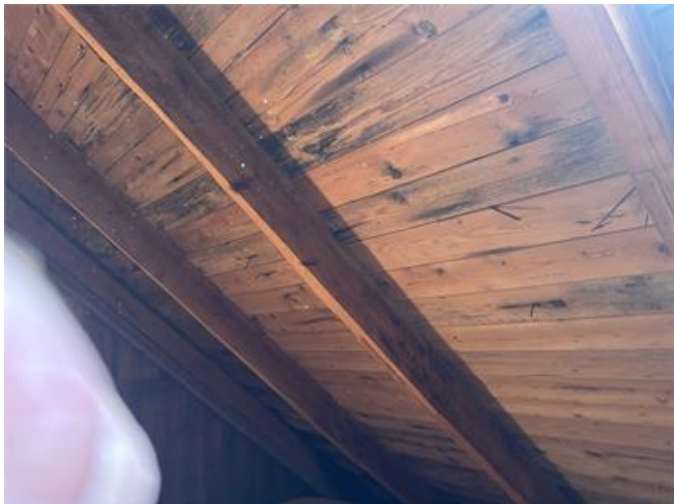
Nockvind

| Besiktningsresultat | | | | | |
|---|---|---|---|---|---|
| <b>Nockvind</b> | | X | | | Fuktfläckar förekommer på underlagstak, vilket bör kontrolleras regelbundet för att fastställa om åtgärdsbehov föreligger. |
