Ängsmyllan 2

Utblicksvägen 32

| Uppdragsnummer | S16555 |
| Besiktningsdatum | 2025-08-13 |

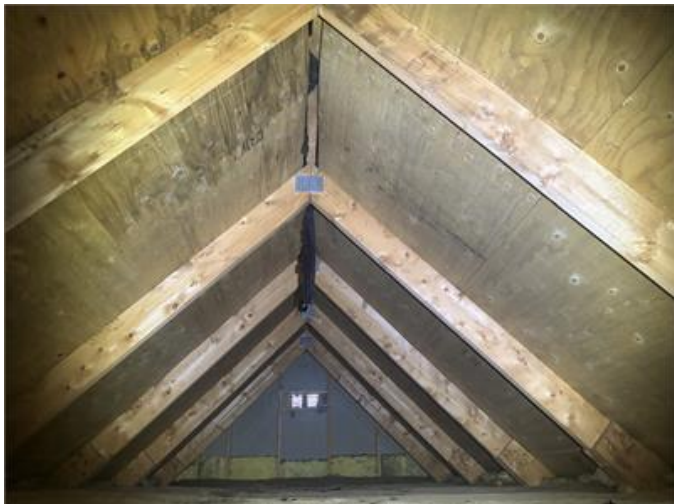
| Besiktningsresultat | | | | | |
|---|---|---|---|---|---|
| Nockvind | | X | | | Fuktfläckar förekommer på underlagstak, vilket bör kontrolleras regelbundet för att fastställa om åtgärdsbehov föreligger. |
