Södra by 1:95

Södra By Solbacka 1

| Besiktningsdatum | 2025-08-22 |
| Besiktningsföretag | OBM i Karlstad AB |

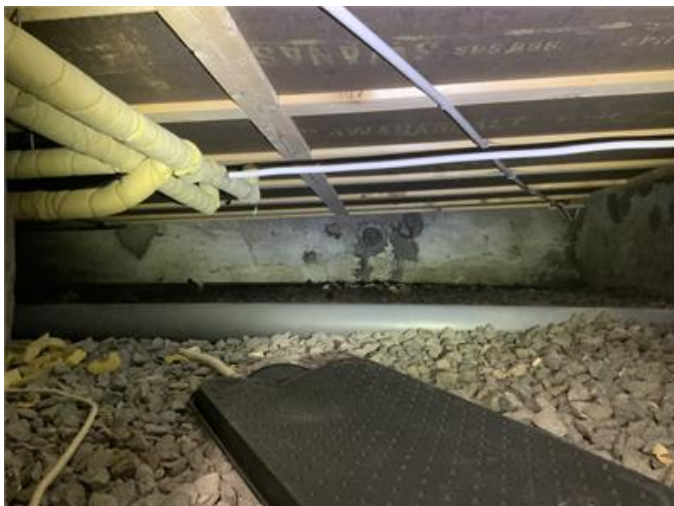
| Besiktningsresultat | | | | | |
|---|---|---|---|---|---|
| <b>Grund</b> | | X | | | Torpargrund förekommer, se kommentar. |

En torpargrund är en riskkonstruktion med avseende på fukt- och mikrobiella skador. För att säkert fastställa grundens funktion och golvbjälklagets kondition krävs alltid en fortsatt teknisk undersökning, se även info på protokollets sista sida Pos. 10.

Krypgrund
