**Fastighetsuppgifter**

Hägern 20

Ljungåsgatan 17

| Uppdragsnummer | S17032 |

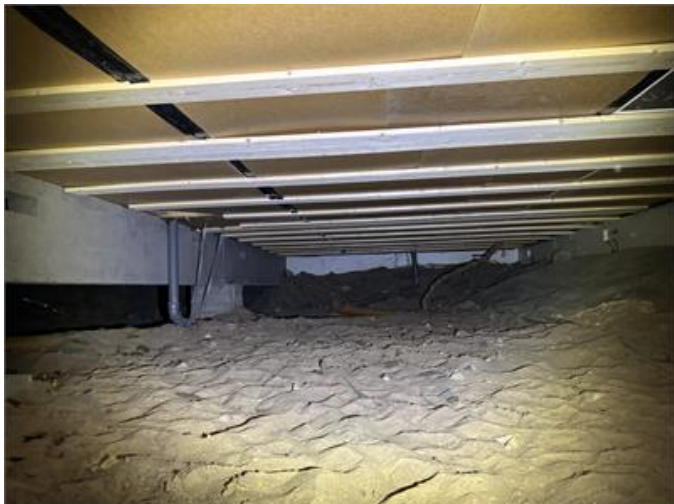
| Besiktningsresultat | | | | | |
|---|---|---|---|---|---|
| <b>Grund</b> | | X | | | Krypgrund förekommer, se kommentar. |

En kryppgrund är en riskkonstruktion med avseende på fukt- och mikrobiella skador. För att säkert fastställa grundens funktion och golvbjälklagets kondition krävs alltid en fortsatt teknisk undersökning. Se även protokollets näst sista sida Pos. 10.

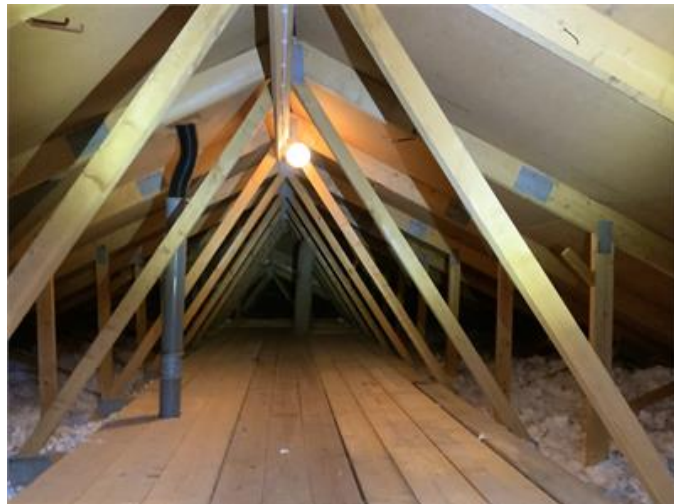
Nockvind

| Besiktningsresultat | | | | | |
|---|---|---|---|---|---|
| <b>Nockvind</b> | | X | | | Fuktfläckar förekommer på underlagstak av board, vilket är relativt normalt för konstruktionstypen. Takets insida bör regelbundet kontrolleras. |
| | | X | | | Vinden besiktigades från landgång. |
