Nolby 1:52

Nolby gård

| Besiktningsdatum | 2026-02-04 |
| Besiktningsföretag | OBM i Karlstad AB |

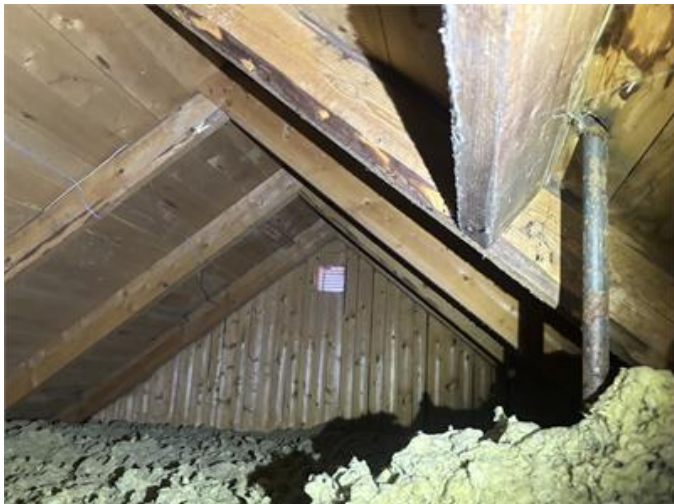
Nockvid

| Besiktningsresultat | | | | | |
|---|---|---|---|---|---|
| <b>Nockvind</b> | | X | | | Fuktfläckar förekommer på underlagstak, vilket bör kontrolleras regelbundet för att fastställa om åtgärdsbehov föreligger. |
| | | X | | | Mikrobiell påväxt förekommer på underlagstakets undersida, vilket bör kontrolleras regelbundet och åtgärdas i erforderlig omfattning om så anses nödvändigt. |
| | | X | | | Vinden besiktigades från lucka pga landgång saknas. |
