**Fastighetsuppgifter**

Fastighetsbeteckning  
Rackstad 2:140  
Adress  
Rackstad Granhem 1  
671 92 Arvika

Uppdragsnummer S17346  
Besiktningsdatum 2026-02-11  
Besiktningsföretag OBM i Karlstad AB  
Besiktningsförrättare Marcus Atterstad  
Närvarande Säljare  
Giltig till och med 2027-02-11

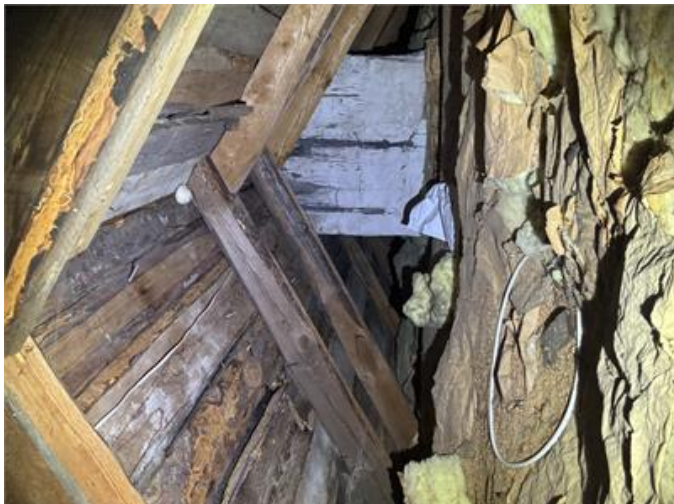
Nockvind

| Besiktningsresultat | | | | | |
|---|---|---|---|---|---|
| <b>Nockvind</b> | | X | | | Fuktfläckar förekommer på underlagstak, vilket bör kontrolleras regelbundet för att fastställa om åtgärdsbehov föreligger. |
| | | X | | | Mikrobiell påväxt förekommer på underlagstakets undersida, vilket bör kontrolleras regelbundet och åtgärdas i erforderlig omfattning om så anses nödvändigt. |
| | | X | | | Mineralullskivor förekommer ovanpå sågspån, risk för kondensbildning. |
| | | X | | | Vinden besiktigades från lucka pga landgång saknas. |
