Fastighetsuppgifter

Rackstad 2:150

Rackstad Spanska Villan 1

**Besiktningssuppgifter**

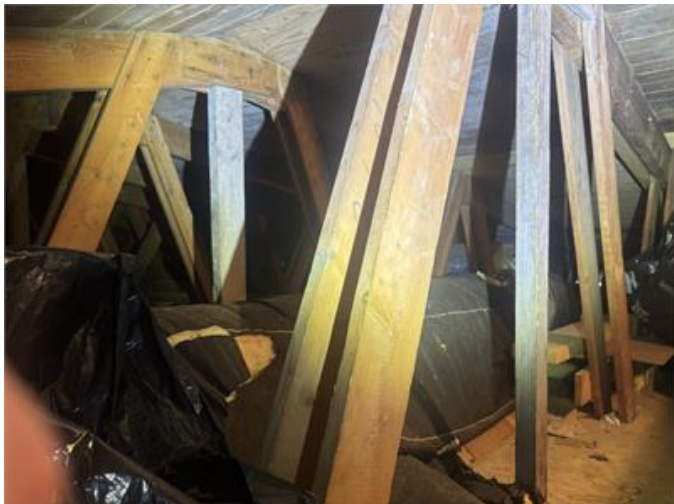
| Besiktningsresultat | | | | | |
|---|---|---|---|---|---|
| Nockvind | | X | | | Fuktfläckar förekommer på underlagstak, vilket bör kontrolleras regelbundet för att fastställa om åtgärdsbehov föreligger. |
| | | X | | | Mikrobiell påväxt förekommer i begränsad omfattning, vilket bör kontrolleras regelbundet så att skadorna inte förvärras. |
| | | X | | | Vinden besiktigades från landgång. |
