Fastighetsbeteckning
Trasten 10
Adress
Lärkvägen 3
673 31 Charlottenberg

**Besiktningsuppgifter**

Uppdragsnummer S17629
Besiktningsdatum 2026-04-02
Besiktningsföretag OBM i Karlstad AB
Besiktningsförrättare Marcus Atterstad
Närvarande Säljare
Giltig till och med 2027-04-02

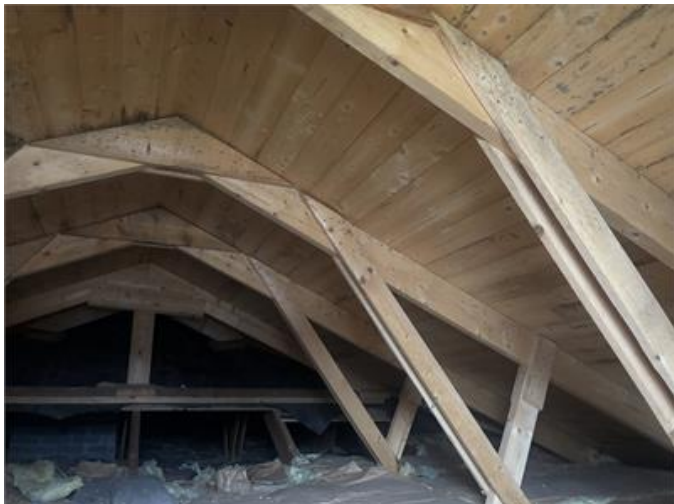
Besiktningsresultat					
Bedömningskala: 1 = Utan anmärkning, 2 = Påpekande, 3 = Bör åtgärdas, 4 = Ej besiktningsbart					
Byggnadsdel	1	2	3	4	Anmärkning
Nockvind		X			Mikrobiell påväxt förekommer på underlagstakets undersida, vilket bör kontrolleras regelbundet och åtgärdas i erforderlig omfattning om så anses nödvändigt.
		X			Vinden är besiktigad från landgång.
Invändigt					
Entré Plan					
Hall	X				
Sovrum 1	X				
Sovrum 2	X				
WC/Dusch		X			Golvet har endast lutning till golvbrunn i dess omedelbara närhet.
		X			Bomljud förekommer delvis på klinkergolv.
		X			Rör genomföringar i golv i renoverat utrymme är ett avsteg från branschrekommendationerna.
		X			Förhöjningsring förekommer i golvbrunn, vilket ökar risken för läckage.
	X				Fuktindikering har utförts stickprovsmässigt utan att några förhöjda fuktindikationer erhållits.
Vardagsrum	X				
Uterum	X				
Kök		X			Tippskydd saknas på spis.
		X			Avloppsslangen till diskmaskin är ej klamrad i vägg/skåp.
