**Fastighetsuppgifter**

Flädern 22

Svampstigen 22A

Uppdragsnummer	S17696
Besiktningsdatum	2026-04-14
Besiktningföretag	OBM i Karlstad AB
Besiktningförrättare	Marcus Atterstad
Närvarande	Säljare
Giltig till och med	2027-04-14

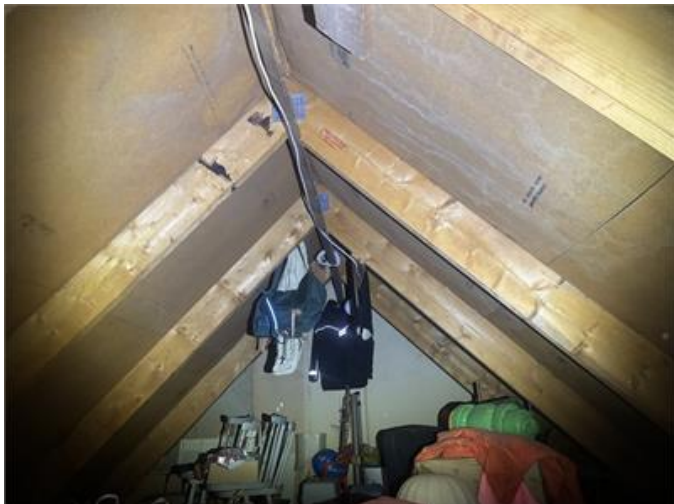
Besiktningresultat					
Bedömningsskala: 1 = Utan anmärkning, 2 = Påpekande, 3 = Bör åtgärdas, 4 = Ej besiktningsbart					
Byggnadsdel	1	2	3	4	Anmärkning
Nockvind		X			Fuktfläckar förekommer på underlagstak av board, vilket är relativt normalt för konstruktionstypen. Takets insida bör regelbundet kontrolleras.
Invändigt					
Övre Plan					
Allrum	X				
Klädkammare	X				
WC/Bad		X			Takfönster bör kontrolleras regelbundet så läckage och skador inte uppstår.
		X			Klinkers förekommer på träbjälklag, vilket medför risk för sprickbildning, se därför info på protokollets sista sida pos. 13.
		X			Rör genomföringar i golv i renoverat utrymme är ett avsteg från branschrekommendationerna.
		X			Olämplig placering av rör genomföringar, vilket ökar risken för fuktskador.
		X			Förhöjningsring förekommer i golvbrunn, vilket ökar risken för läckage.
		X			Förhöjt fuktindikation förekommer delvis i golv, med hänsyn tagen till konstruktionen så kan fukt förekomma mellan tätskikt och klinker utan att skada föreligger
