**Fastighetsuppgifter**

Fastighetsbeteckning  
Berg med jösseforsen  
1:26  
Adress  
Västra Jössefors 5  
671 93 Arvika

**Besiktningssuppgifter**

Uppdragsnummer S17354  
Besiktningsdatum 2026-02-13  
Besiktningföretag OBM i Karlstad AB  
Besiktningförrättare Marcus Atterstad  
Närvarande Säljare  
Giltig till och med 2027-02-13

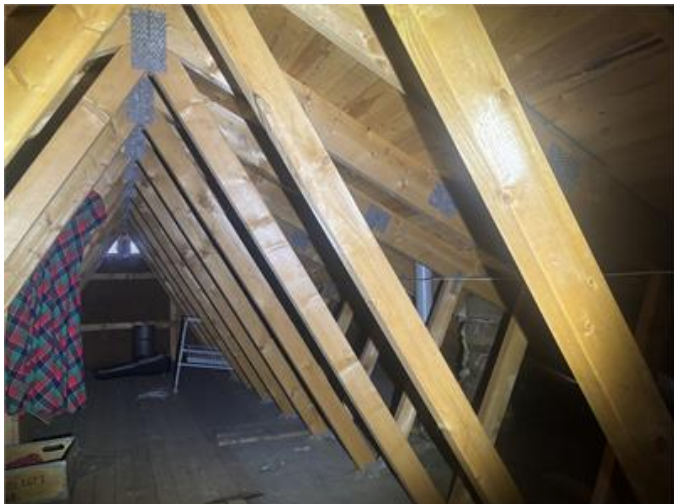
Besiktningsresultat					
Bedömningsskala: 1 = Utan anmärkning, 2 = Påpekande, 3 = Bör åtgärdas, 4 = Ej besiktningsbart					
Byggnadsdel	1	2	3	4	Anmärkning
Nockvind		X			Fuktfläckar förekommer på underlagstak, vilket bör kontrolleras regelbundet för att fastställa om åtgärdsbehov föreligger.
	X				Fuktindikering har utförts stickprovsmässigt utan att några förhöjda fuktindikationer erhållits.
Invändigt					
Entré		X			Klinkers förekommer på träbjälklag, vilket medför risk för sprickbildning, se därför info på protokollets sista sida pos. 13.
Allrum	X				
Hall	X				
WC/Bad		X			Utrymmet har äldre standard och renoveringsbehov föreligger, se därför info på protokollets sista sida pos. 12.
		X			Bomljud förekommer delvis på klinkergolv.
		X			Hela golvet lutar ej mot golvbrunn.
		X			Äldre golvbrunn av gjutjärn förekommer, vilket innebär ökad risk för läckage.
		X			Förhöjd fuktindikation förekommer invid golvbrunn, åtgärdsbehov föreligger.
