Fastighetsuppgifter

Fastighetsbeteckning
Lönnskog 1:52
Adress
Lönnskog Där framme 1
661 96 Långserud

**Besiktningssuppgifter**

Uppdragsnummer S17852
Besiktningdatum 2026-05-04
Besiktningföretag OBM i Karlstad AB
Besiktningförrättare Marcus Atterstad
Närvarande Säljare
Giltig till och med 2027-05-04

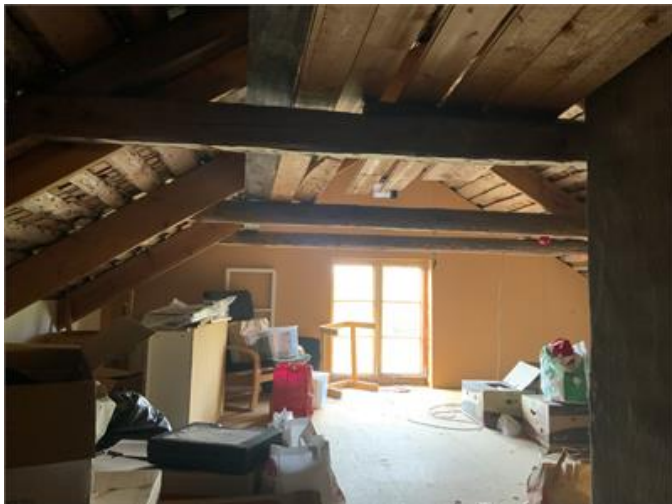
Nockvind Gästhus

Besiktningsresultat					
Bedömnings skala: 1 = Utan anmärkning, 2 = Påpekande, 3 = Bör åtgärdas, 4 = Ej besiktningsbart					
Byggnadsdel	1	2	3	4	Anmärkning
Nockvind				X	Besiktningsbart utrymme saknas.
Invändigt					
Övre Plan					
Hall	X				
Allrum	X				
Sovrum 1	X				
Sidovind 1	X				
Sidovind 2	X				
Sovrum 2	X				
Loft	X				
Sovrum 3	X				
Sidovind 3	X				
Sidovind 4	X				
Nedre Plan					
Entré	X				
WC	X				Fuktindikering har utförts stickprovsmässigt utan att några förhöjda fuktindikationer erhållits.
Trappförråd	X				
Matrum	X				
Kök		X			Avloppsslangen till diskmaskin är ej klamrad i vägg/skåp.
		X			Tippskydd saknas på spis.
	X				Fuktindikering har utförts stickprovsmässigt utan att några förhöjda fuktindikationer erhållits.
Skafferi		X			Fuktskydd saknas under kyl/frys.
Pannrum	X				Fuktindikering har utförts stickprovsmässigt utan att några förhöjda fuktindikationer erhållits.
Vardagsrum	X				
Sovrum 4	X

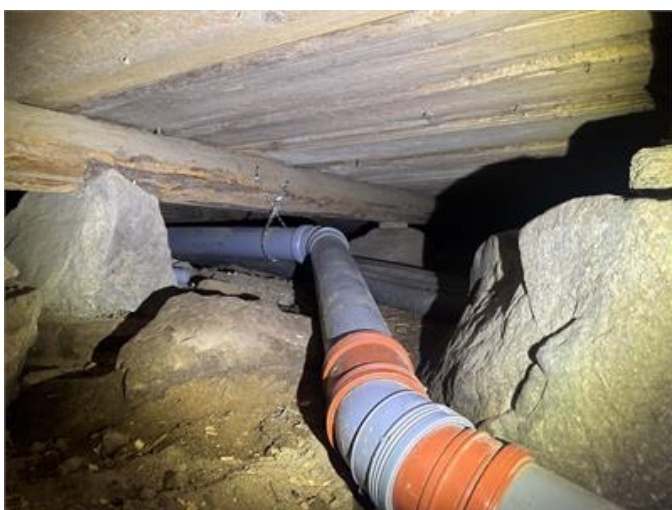
Torpgrund

En torpargrund är en riskkonstruktion med avseende på fukt- och mikrobiella skador. Mikrobiell påväxt och förhöjd fuktindikering har noterats och en fortsatt teknisk undersökning rekommenderas därför, se även info på protokollets sista sida Pos. 10.
