Laxen 2

Klockargatan 3

**Besiktningssuppgifter**

Uppdragsnummer	S17985
Besiktningsdatum	2026-05-20
Besiktningföretag	OBM i Karlstad AB
Besiktningförrättare	Marcus Atterstad
Närvarande	Säljare
Giltig till och med	2027-05-20

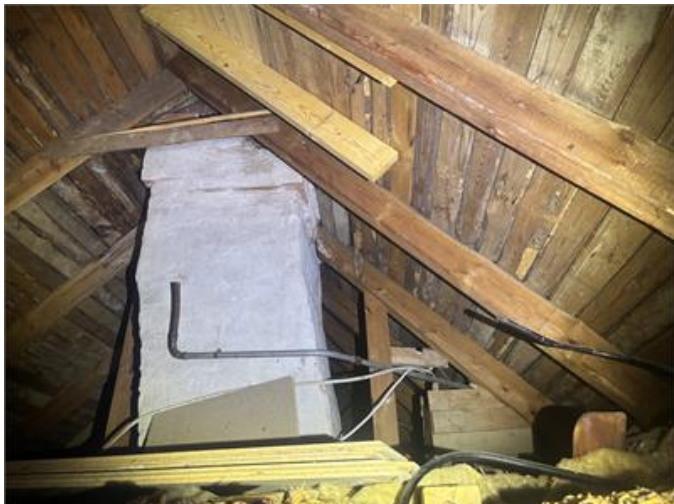
Besiktningsresultat					
Bedömningskala: 1 = Utan anmärkning, 2 = Påpekande, 3 = Bör åtgärdas, 4 = Ej besiktningsbart					
Byggnadsdel	1	2	3	4	Anmärkning
Nockvind		X			Mikrobiell påväxt förekommer i begränsad omfattning, vilket bör kontrolleras regelbundet så att skadorna inte förvärras.
		X			Fuktfläckar förekommer på underlagstak, vilket bör kontrolleras regelbundet för att fastställa om åtgärdsbehov föreligger.
		X			Mineralullskivor förekommer ovanpå sågspån, risk för kondensbildning.
		X			Vinden besiktigades från lucka pga landgång saknas.
Invändigt					
Övre Plan					
Hall	X				
Allrum	X				
Sovrum 1	X				
Sovrum 2	X				
Balkong	X				
Sovrum 3	X				
WC/Bad		X			Klinkers förekommer på träbjälklag, vilket medför risk för sprickbildning, se därför info på protokollets sista sida pos. 13.
		X			Rörgenomföringar i golv i renoverat utrymme är ett avsteg från branschrekommendationerna.
		X			Manschett i golvbrunn är ej besiktningsbar, vilket medför att tätskiktets anslutning till golvbrunnen ej kan bedömas.
