Fastighetsbeteckning
Högvalta 1:59
Adress
Högvalta Nordby 1
671 91 Arvika

**Besiktningssuppgifter**

Uppdragsnummer S 17743
Besiktningdatum 2026-04-20
Besiktningföretag OBM i Karlstad AB
Besiktningförrättare Marcus Atterstad
Närvarande Säljare
Giltig till och med 2027-04-20

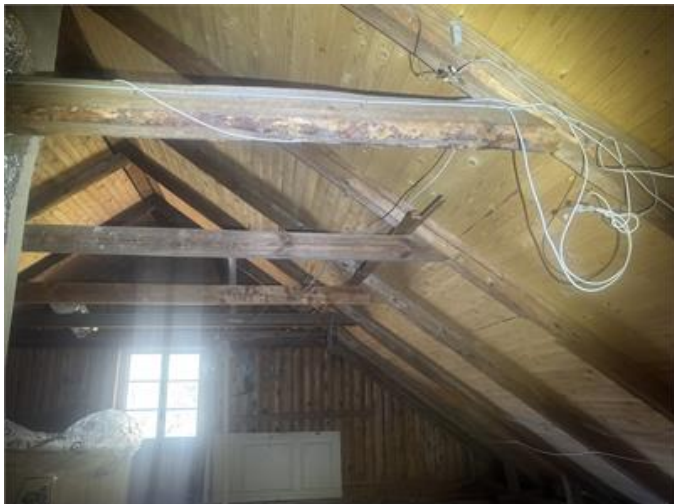
Besiktningsresultat					
Bedömnings skala: 1 = Utan anmärkning, 2 = Påpekande, 3 = Bör åtgärdas, 4 = Ej besiktningsbart					
Byggnadsdel	1	2	3	4	Anmärkning
Nockvind		X			Yttertaget har skador och det rekommenderas därför att fackman kontaktas för fastställande av åtgärdsbehov.
		X			Mikrobiell påväxt förekommer i begränsad omfattning, vilket bör kontrolleras regelbundet så att skadorna inte förvärras.
		X			Vinden besiktigades från landgång.
Invändigt					
Övre Plan					
Hall	X				
Balkong				X	Balkongens tätskikt är ej besiktningsbart och kan därför ej bedömas.
Kök		X			Avloppsslangen till diskmaskin är ej klamrad i vägg/skåp.
		X			Klinkers på golv har delvis släppt från underlaget invid spis.
	X				Fuktindikering har utförts stickprovsmässigt utan att några förhöjda fuktindikationer erhållits.
Sovrum 1	X				
WC/Dusch		X			Klinkers förekommer på träbjälklag, vilket medför risk för sprickbildning, se därför info på protokollets sista sida pos. 13.

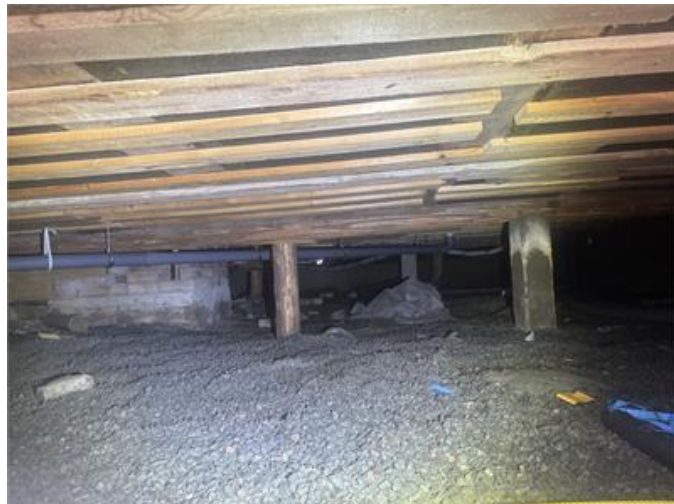
Sovrum 5	X				
Generellt		X			Allmänventilationen i utrymmet bedöms bristfällig.
Grund		X			Torpargrund förekommer, se kommer.
		X			Både mikrobiell påväxt och förhöjd fuktindikation förekommer på blindbotten, se kommentar/riskanalys.
Utvändigt					
Skorsten		X			Frostsprängning förekommer delvis i tegel.
Tak		X			Tak och skorsten är besiktigtat från mark och taklucka.
Avvattning	X				
Fönster		X			Flera fönster har visst underhållsbehov.
Fasad		X			Fasad har delvis underhållsbehov.
Sockel	X				
Mark		X			Stuprör mynnar invid grundmur och bör dras ut från hus.

En torpargrund är en riskkonstruktion med avseende på fukt- och mikrobiella skador. Mikrobiell påväxt och förhöjd fuktindikering har noterats och en fortsatt teknisk undersökning rekommenderas därför, se även info på protokollets sista sida Pos. 10.
