Fastighetsuppgifter

Fastighetsbeteckning
Gunnarskogs stom 1:206
Adress
Hjortvägen 8
671 98 Gunnarskog

**Besiktningssuppgifter**

Uppdragsnummer	S18047
Besiktningsdatum	2026-05-27
Besiktningföretag	OBM i Karlstad AB
Besiktningförrättare	Marcus Atterstad
Närvarande	Säljare
Giltig till och med	2027-05-27

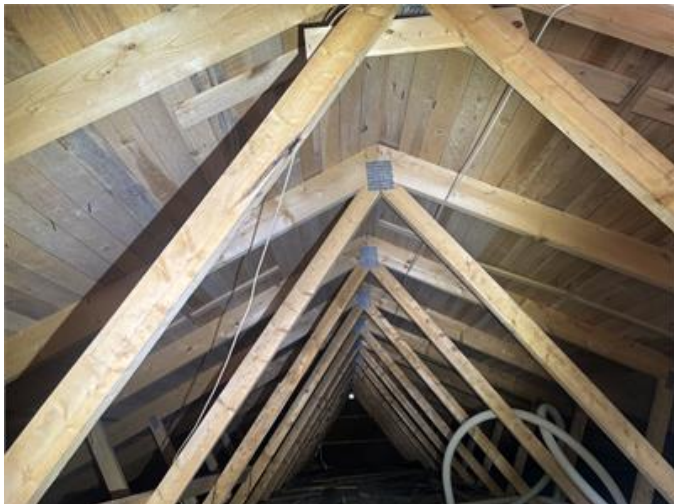
Besiktningsresultat					
Bedömningsskala: 1 = Utan anmärkning, 2 = Påpekande, 3 = Bör åtgärdas, 4 = Ej besiktningsbart					
Byggnadsdel	1	2	3	4	Anmärkning
Nockvind		X			Fuktfläckar förekommer på underlagstak, vilket bör kontrolleras regelbundet för att fastställa om åtgärdsbehov föreligger.
		X			Mikrobiell påväxt förekommer i begränsad omfattning, vilket bör kontrolleras regelbundet så att skadorna inte förvärras.
		X			Vinden är besiktigad från lucka pga landgång saknas.
Invändigt					
Hall		X			Elinstallationerna bör kontrolleras vid luftvärmepump.
WC		X			Klinkers förekommer på träbjälklag, vilket medför risk för sprickbildning, se därför info på protokollets sista sida pos. 13.
		X			Fuktindikering har utförts stickprovsmässigt utan att några förhöjda fuktindikationer erhållits.
WC/Bad		X			Utrymmet har äldre standard och renoveringsbehov föreligger, se därför info på protokollets sista sida pos. 12.
