Slorud 2:2

Slorudsborg 1

Uppdragsnummer	S18102
Besiktningsdatum	2026-06-03
Besiktningföretag	OBM i Karlstad AB
Besiktningförrättare	Marcus Atterstad
Närvarande	Säljare
Giltig till och med	2027-06-03

Byggnadsbeskrivning	Byggnadsår
2-planshus med Torpargrund	1860
Till eller ombyggnad	Övrigt
-	Huset möblerat

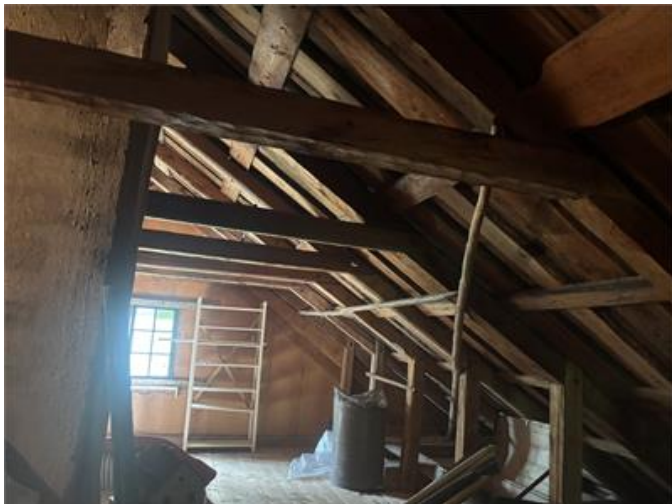
Besiktningsresultat					
Bedömningssskala: 1 = Utan anmärkning, 2 = Påpekande, 3 = Bör åtgärdas, 4 = Ej besiktningsbart					
Byggnadsdel	1	2	3	4	Anmärkning
Nockvind		X			Fuktfläckar förekommer på underlagstak, vilket bör kontrolleras regelbundet för att fastställa om åtgärdsbehov föreligger.
		X			Mikrobiell påväxt förekommer i begränsad omfattning, vilket bör kontrolleras regelbundet så att skadorna inte förvärras.
		X			Fukt- och rinningsmärken förekommer under fönster, ingen onormal fuktindikation erhöles men det bör kontrolleras regelbundet så nya läckage inte uppstår.
Invändigt					
Övre Plan					
Allrum	X				
Sällskapsrum	X				
Allrum	X				
Balkong		X			Trätrall bör demonteras och underlaget noggrant kontrolleras.
		X			Fallskydd har visst underhållsbehov.
Sovrum 1	X				
Sovrum 2	X				
WC		X			Äldre ytskikt förekommer.
		X			Klinkers förekommer på träbjälklag, vilket medför risk för sprickbildning, se därför info på protokollets sista sida pos. 13.

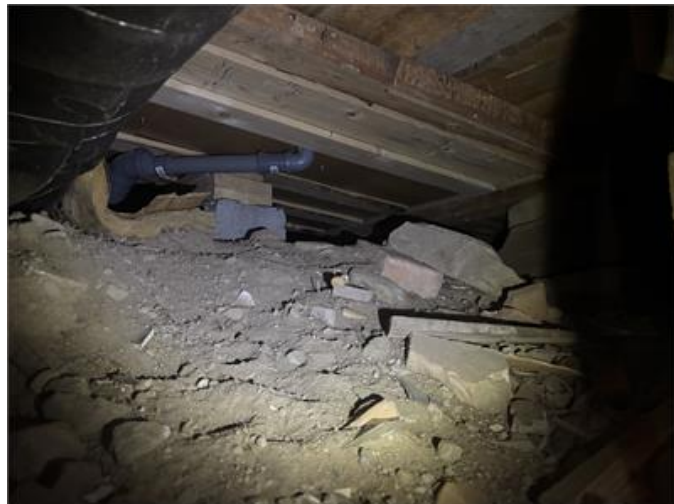
X				Fuktindikering har utförts stickprovsmässigt utan att några förhöjda fuktindikationer erhållits.
Groventré	X				
Förråd		X			Jordfelsbrytare är ej inkopplad på hela el centralen.
Sovrum 4	X				
Generellt		X			Allmänventilationen i utrymmet bedöms bristfällig.
		X			Elinstallationerna är av äldre ursprung och dess tekniska livslängd anses därför vara förbrukad.
Källare		X			Hög fuktindikation och kalkutfällning förekommer på källarväggarna, fukt känsliga eller diffusionstäta material bör därför undvikas.
Pannrum/Pumprum		X			Äldre golvbrunn av gjutjärn förekommer, vilket innebär ökad risk för läckage.
Grund		X			Torpargrund förekommer, se kommentar.
		X			Mikrobiell påväxt förekommer på blindbottens undersida, se kommentar/riskanalys.
		X			Byggspill och trärester förekommer på marken i grunden och bör rensas ut för att minimera risken för oönskad lukt.
		X			Grunden är besiktigad från lucka pga trångt utrymme förekommer.

En torpargrund är en riskkonstruktion med avseende på fukt- och mikrobiella skador. Mikrobiell påväxt har noterats och en fortsatt teknisk undersökning rekommenderas därför, se även info på protokollets sista sida Pos. 10.
