**Fastighetsuppgifter**

Hönacka 1:117

**Besiktningsuppgifter**

| Uppdragsnummer | S18202 |

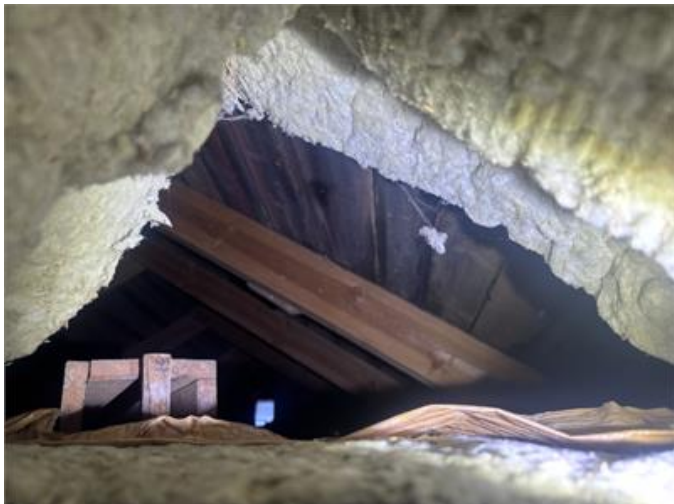
| Besiktningsresultat | | | | | |
|---|---|---|---|---|---|
| Nockvind | | X | | | Fuktfläckar förekommer på underlagstak, vilket bör kontrolleras regelbundet för att fastställa om åtgärdsbehov föreligger. |
| | | X | | | Mikrobiell påväxt förekommer på underlagstakets undersida, vilket bör kontrolleras regelbundet och åtgärdas i erforderlig omfattning om så anses nödvändigt. |
| | | X | | | Mineralullskivor förekommer ovanpå sågspån, risk för kondensbildning. |
