Fastighetsuppgifter

Skomakaren 2

Fryksdalsvägen 23

**Besiktningssuppgifter**

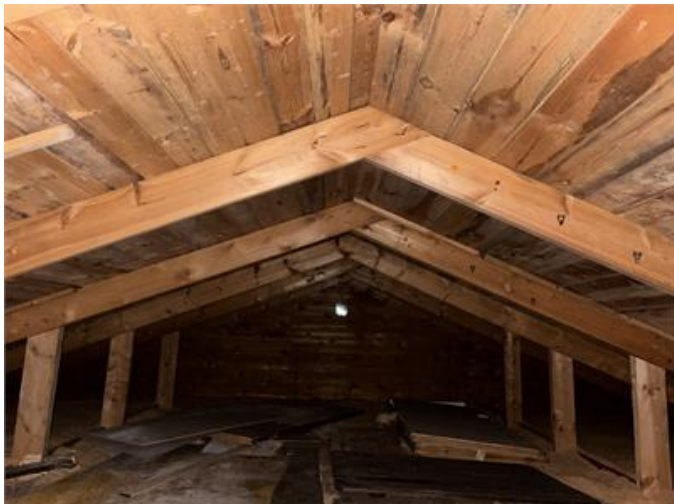
Besiktningsresultat					
Bedömningsskala: 1 = Utan anmärkning, 2 = Påpekande, 3 = Bör åtgärdas, 4 = Ej besiktningsbart					
Byggnadsdel	1	2	3	4	Anmärkning
Nockvind		X			Fuktfläckar och missfärgning förekommer delvis på underlagstak, vilket bör kontrolleras regelbundet för att fastställa om åtgärdsbehov föreligger.
		X			Vinden besiktigad från landgången.
	X				Fuktindikering har utförts stickprovsmässigt utan att några förhöjda fuktindikationer erhållits.
Invändigt					
Entréplan					
Hall	X				
WC/Dusch		X			Hela golvet lutar ej mot golvbrunn.
		X			Bomljud förekommer delvis i klinker.
		X			Rör genomföringar i golv i renoverat utrymme är ett avsteg från branschrekommendationerna.
		X			Tätning runt rör genomföringar bör förbättras.
	X				Fuktindikering har utförts stickprovsmässigt utan att några förhöjda fuktindikationer erhållits.
Inre hall	X				
Kök		X			Avloppsslangen till diskmaskin är ej klamrad i vägg/skåp.
