**Fastighetsuppgifter**

Högvalta 1:187

Östra Högvalta Lilla Myrhage 1

| Uppdragsnummer | S18431 |

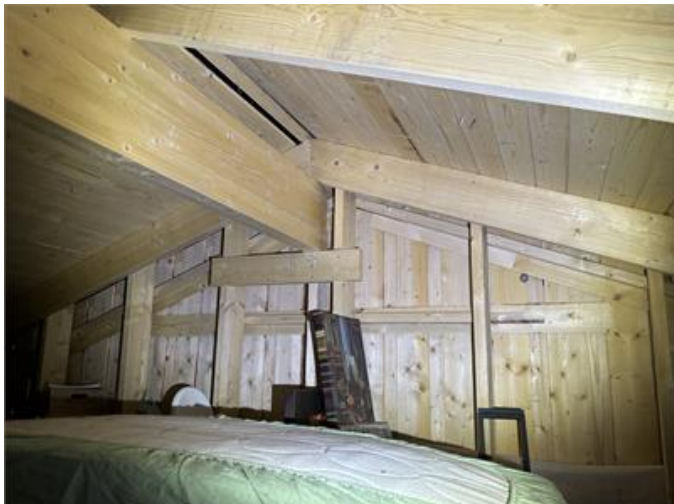
| Besiktningsresultat | | | | | |
|---|---|---|---|---|---|
| Nockvind 2 | | X | | | Vinden är besiktigad från landgång. |

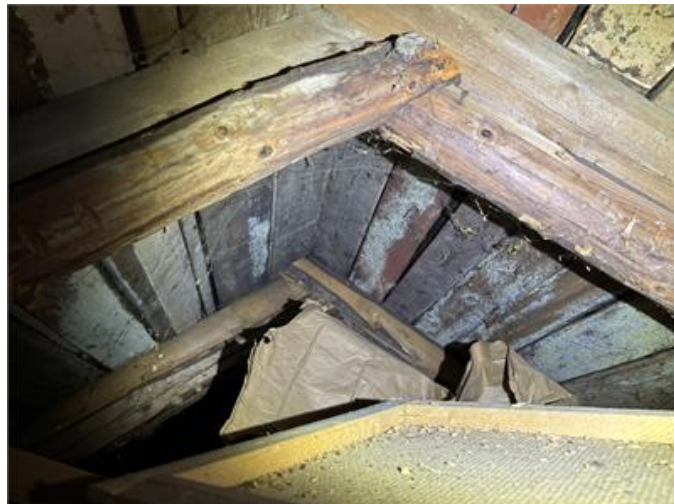
Nockvind 1

| Besiktningsresultat | | | | | |
|---|---|---|---|---|---|
| <b>Nockvind 1</b> | | X | | | Mikrobiell påväxt förekommer i begränsad omfattning, vilket bör kontrolleras regelbundet så att skadorna inte förvärras. |
| | | X | | | Vinden besiktigades från lucka pga trångt utrymme. |
