Fastighetsbeteckning  
Brunskogs-byn 2:1  
Adress  
Byn Näset 1  
671 94 Brunskog

| Uppdragsnummer | S18261 |
| Besiktningsdatum | 2026-06-25 |

| 1,5-planshus med torpargrund | 1909 |

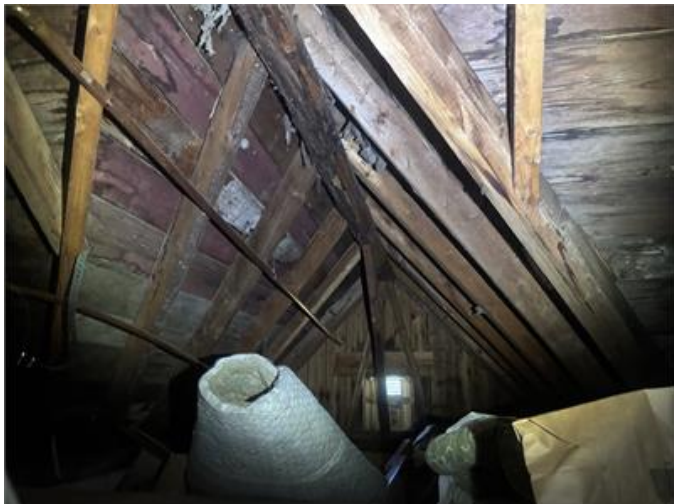
Nockvind

| Byggnadsdel | 1 | 2 | 3 | 4 | Anmärkning |
|---|---|---|---|---|---|
| <b>Nockvind</b> | | X | | | Mikrobiell påväxt förekommer i begränsad omfattning, vilket bör kontrolleras regelbundet så att skadorna inte förvärras. |
| | | X | | | Fuktfläckar förekommer på underlagstak, vilket bör kontrolleras regelbundet för att fastställa om åtgärdsbehov föreligger. |

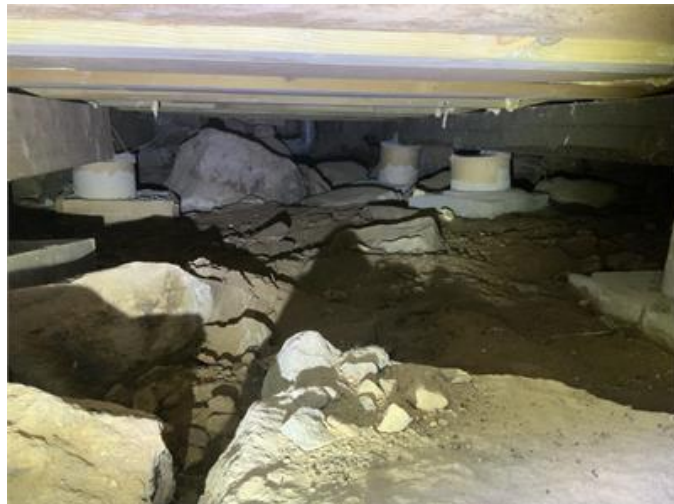
| Besiktningsresultat | | | | | |
|---|---|---|---|---|---|
| Grund | | X | | | Torpargrund förekommer, se kommentar. |
| | | X | | | Både mikrobiell påväxt och förhöjd fuktindikation förekommer på blindbotten, se kommentar/riskanalys. |

En torpargrund är en riskkonstruktion med avseende på fukt- och mikrobiella skador. Mikrobiell påväxt och förhöjd fuktindikering har noterats och en fortsatt teknisk undersökning rekommenderas därför, se även info på protokollets sista sida Pos. 10.
