**Fastighetsuppgifter**

Johannesörten 4

Gullrisgatan 10

**Besiktningsuppgifter**

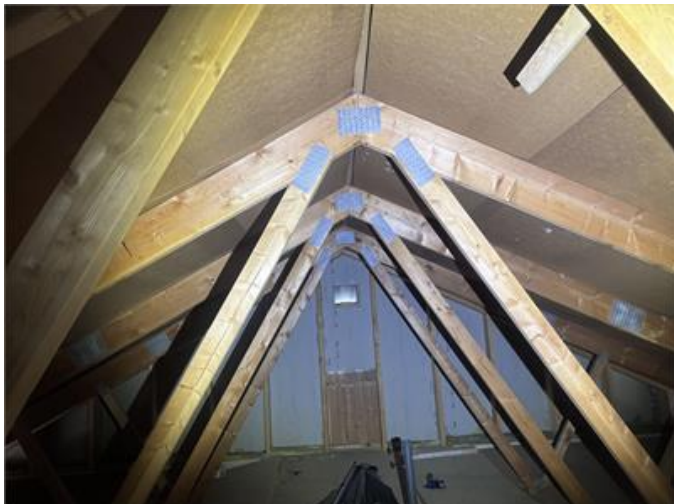
| Besiktningsresultat | | | | | |
|---|---|---|---|---|---|
| Nockvind | | X | | | Fuktfläckar förekommer på underlagstak av board, vilket är relativt normalt för konstruktionstypen. Takets insida bör regelbundet kontrolleras. |
