**Fastighetsuppgifter**

Nedre hån 1:61

Hån 11

| Uppdragsnummer | S18513 |

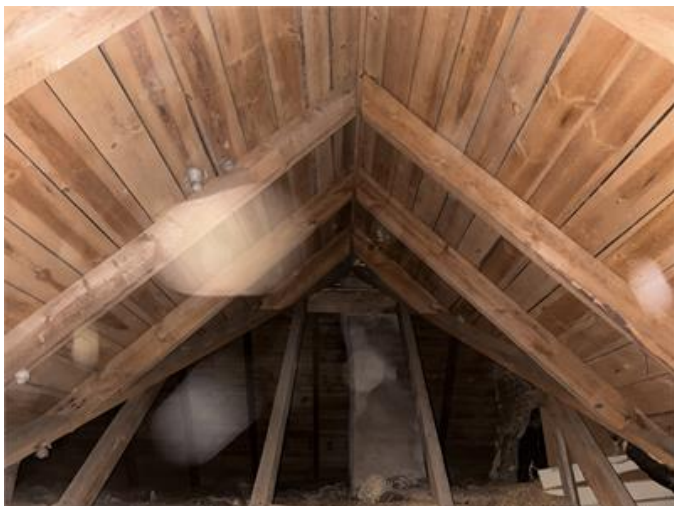
Nockvind

| Besiktningsresultat | | | | | |
|---|---|---|---|---|---|
| <b>Nockvind</b> | | X | | | Äldre fuktfläckar förekommer delvis på underlagstak, vilket bör kontrolleras regelbundet för att fastställa om åtgärdsbehov föreligger. |
