BESIKTNINGS PROTOKOLL

Anticimex Överlåtelsebesiktning av småhus – nivå 1

Fastighetsbeteckning:
HAGEN 25

Fastighetens adress:
BÅTGATAN 34
671 33 ARVIKA

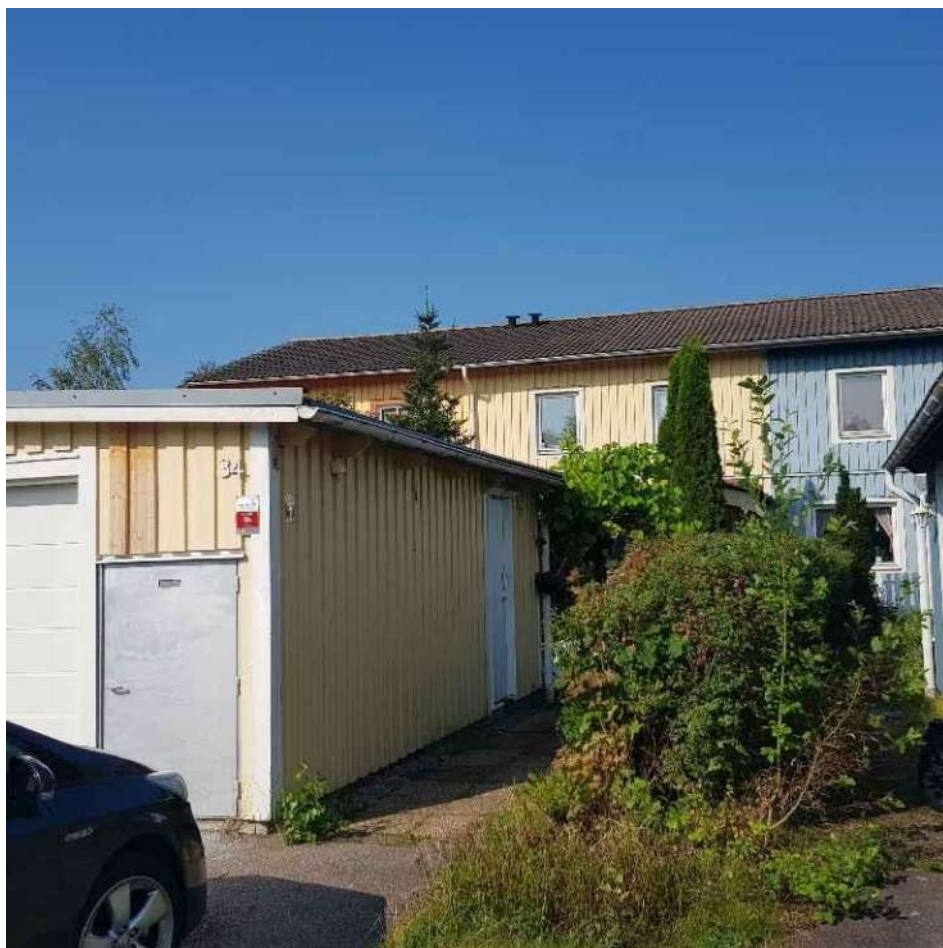
Bostadsbyggnad

Radhus från tidigt 1980 tal. Anmärkningarna utvändigt är främst underhållsrelaterat. Mer om dessa punkter samt övriga noteringar finns att läsa i besiktningsprotokollets följande sidor.
