## ÖVERLÅTELSEBESIKTNING

### Säljklar Total med fuktmätning

## ÖREBRO LÖKSÄTTER 2:22

Löksätter 930  
715 94 ODENSBACKEN

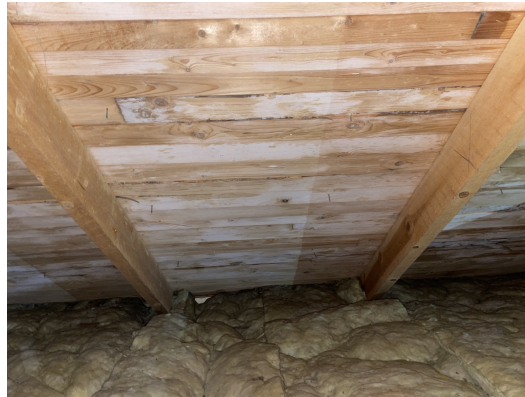
### Vindsutrymme

Nockvind

#### **Mikrobiell påväxt.**

Då det vid besiktingen upptäcktes mikrobiell påväxt i utrymmet indikerar detta på att fuktig luft inte ventilerats ut korrekt under en längre tid.
